GLOBAL JOURNAL OF HUMAN-SOCIAL SCIENCE: B
GEOGRAPHY, GEO-SCIENCES, ENVIRONMENTAL SCIENCE & DISASTER
MANAGEMENT

Comparison of Four Protocols for Rapid Assessment of Rivers Applied in the Streams of Maripá, Parana State, Brazil

By Mariza Martins De Jesus Jung & Oscar Vicente Quinonez Fernandez

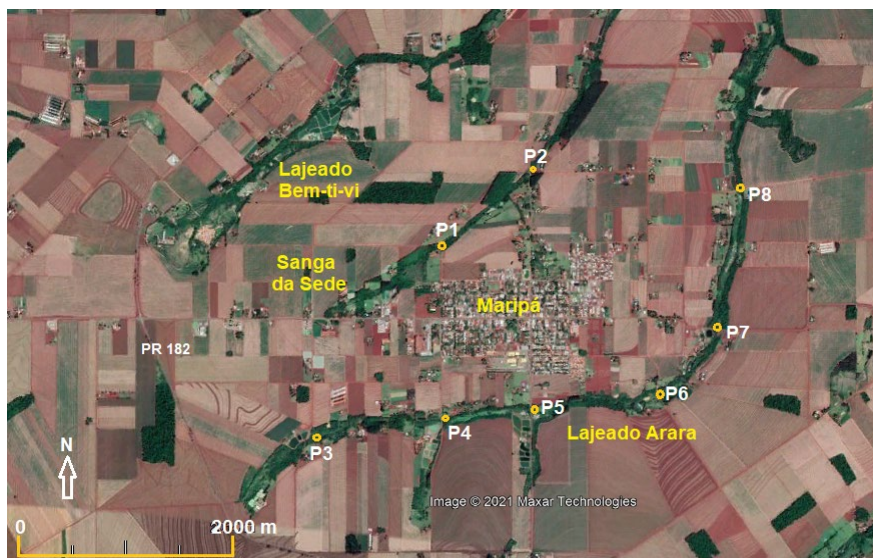
Figura 2: Localização dos pontos monitorados na sanga da Sede e no lajeado Arara entorno da sede urbana de Maripá.

de 2021. Seis pontos de monitoramento foram estabelecidos ao longo do lajeado Arara e dois pontos na Sanga da Sede (Figura 2, Tabela 5). A soma das pontuações atribuídas aos parâmetros em cada protocolo é relacionada nas Tabelas 6 ao 9.

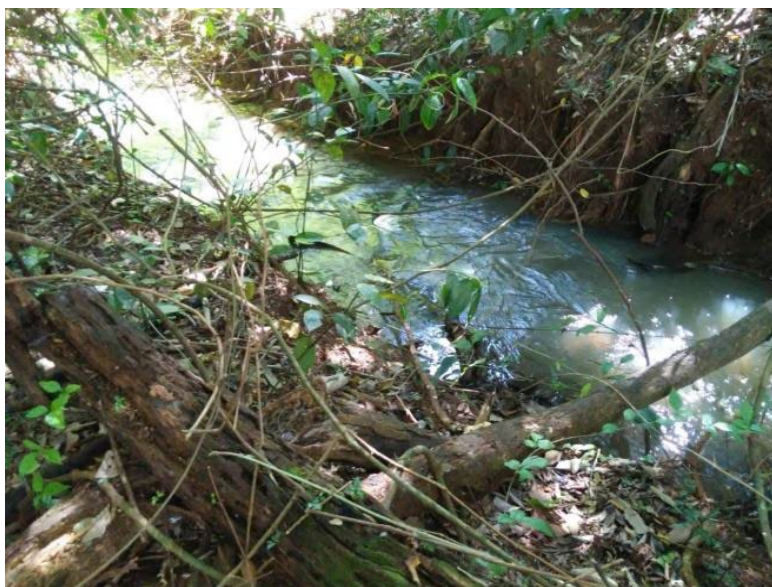
Figura 3: Registro fotográfico do ponto 3 no Lajeado Arara. Trecho “Natural” no protocolo de Callisto et al. (2001).
Vista à montante, data: 16 de fevereiro de 2021.

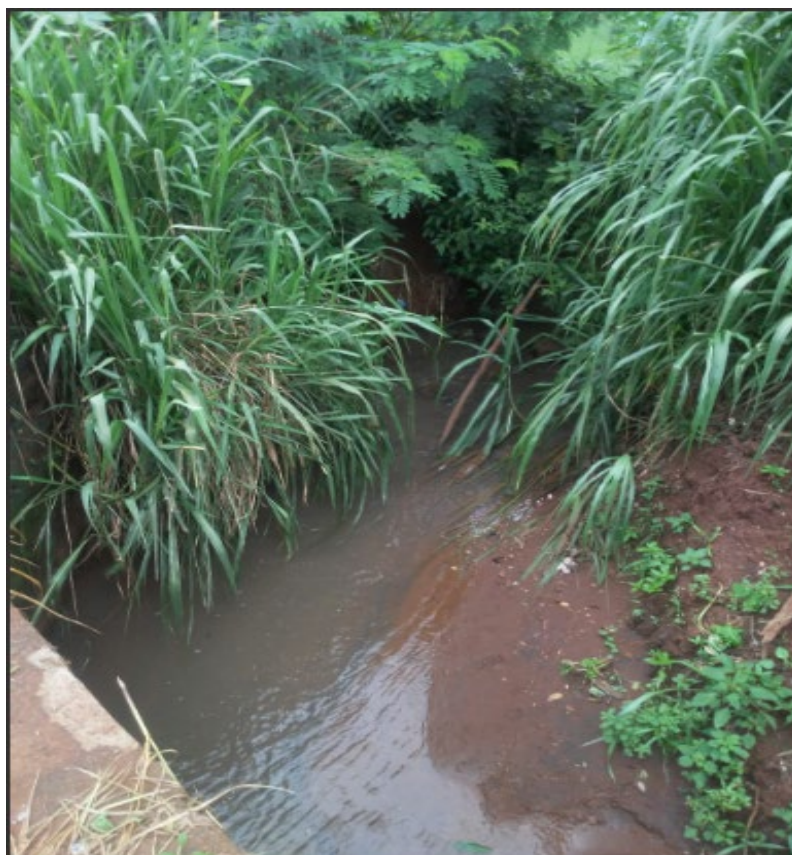
Figura 4: Registro fotográfico do ponto 2 da Sanga da Sede. Trecho “Alterado” no protocolo de Callisto et al. (2001).
Vista à montante, data: 06 de fevereiro de 2021.

2 e 5 foram verificadas as maiores modificações no canal fluvial, resultado da influencia da área urbana, onde os parâmetros relacionados com o uso do solo e ocupação das margens sofreram as mudanças mais significativas.

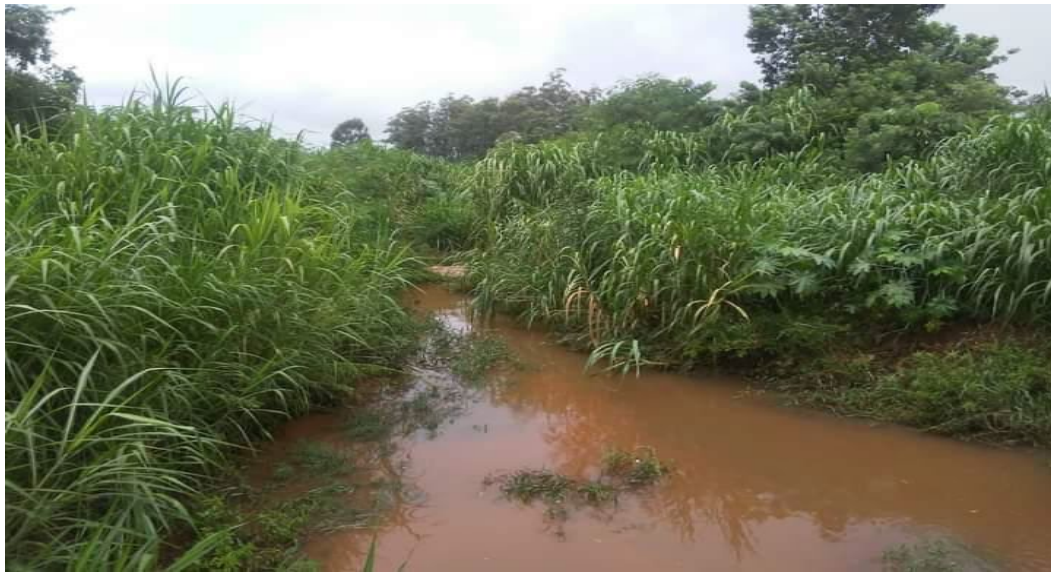
Figura 5: Registro fotográfico do ponto 5 no Lajeado Arara. Trecho “Impactado” no protocolo de Callisto et al. (2001). Vista à montante, data: 16 de fevereiro de 2021.

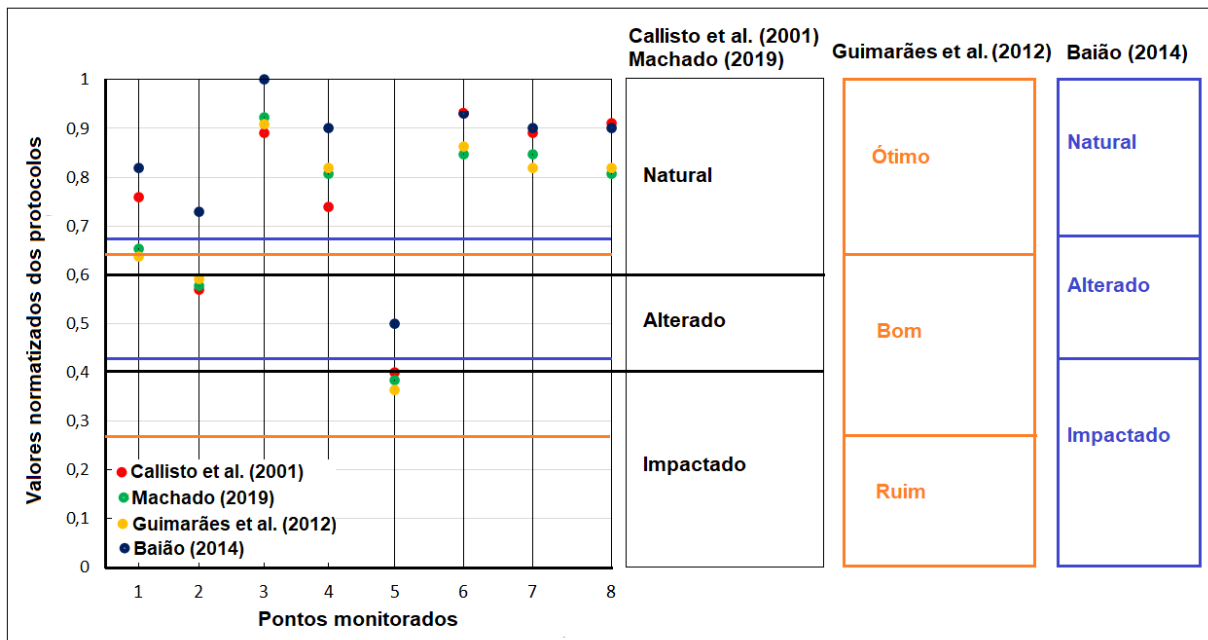
Figura 6: Valores normalizados das pontuações obtidas nos oito pontos de monitoramento nos córregos de Maripá (PR) empregando os protocolos de Callisto et al. (2001), Guimarães et al. (2012), Baião (2014) e Machado (2019).

protocolos de Guimarães et al. (2012) e Machado (2019) apresentaram resultados similares ao da referência, contrastando com a proposta de Baião (2014) que produz valores superiores ao demais. Entretanto, nos pontos 6 ao 8, os quatro protocolos forneceram resultados semelhantes (Figura 6).

Como pode ser observado na Figura 6, as amplitudes das categorias de classificação são diferentes, sendo iguais somente para os protocolos de Callisto et al. (2001) e Machado (2019). Em termos de valores normalizados, ambos os protocolos definiram o limite entre Impactado e Alterado em 0,40 ($40 \div 100$) e o limite entre Alterado e Natural em 0,60 ($60 \div 100$). Esse mesmo critério não foi adotado nos outros dois protocolos. Para a proposta de Guimarães et al. (2012), esses limites foram de 0,27 ($30 \div 110$) e 0,64 ($70 \div 110$) e para Baião 0,42 ($25 \div 60$) e 0,67 ($40 \div 60$) respectivamente. Vale lembrar que o divisor representa a soma da pontuação máxima em cada protocolo. Por essa razão, as categorias são diferentes entre os protocolos tanto em amplitude como nos limites e permite situações como o já citado ponto 5, na qual a classificação pode variar de Impactado para os protocolos de Callisto et al. (2001) e Machado (2019), Bom para Guimarães et al. (2012) e Alterado para Baião (2014) (Ver Tabela 10).

Se os dois últimos protocolos tivessem adotado a mesma proporção de Callisto et al. (2001) para definir os limites das categorias, o ponto 5, por exemplo, teria sido classificado na categoria de trecho Ruim no protocolo de Guimarães et al. (2012) e continuaria como trecho Alterado no de Baião (2014). Assim, o limite Ruim-Bom para o primeiro protocolo teria sido de 44 pontos e o limite Impactado-Alterado para o segundo seria de 24 pontos.
